Wind Turbine Inspection

New Methods of Remote Non-destructive Inspection of Rotorblades

H. Zell, V. Carl; Heliscan GmbH

EXTERNAL ARTICLE

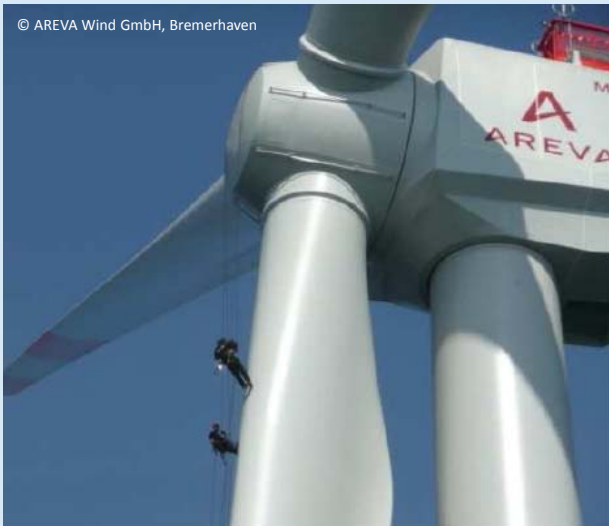
Fig. 1: Industrial climber on the wind turbine
Abb.1: Industriekletterer an WKA

The state of the art method currently is a manual and visual inspection of the rotor blades by rope access technicians (Fig. 1 and 2). Special working platforms are also used in some cases with onshore wind turbines. In both cases, the results of the time-consuming inspection depend entirely on the technicians' ability to spot damage with the naked

Stand der Technik ist eine manuelle und visuelle Überprüfung der Rotorblätter durch Industriekletterer, die sich an den Rotorblättern abseilen (Abb. 1 und 2). Bei landgestützten WEA werden z. T. spezielle Arbeitsbühnen eingesetzt. In beiden Fällen sind die Ergebnisse der zeitaufwendigen

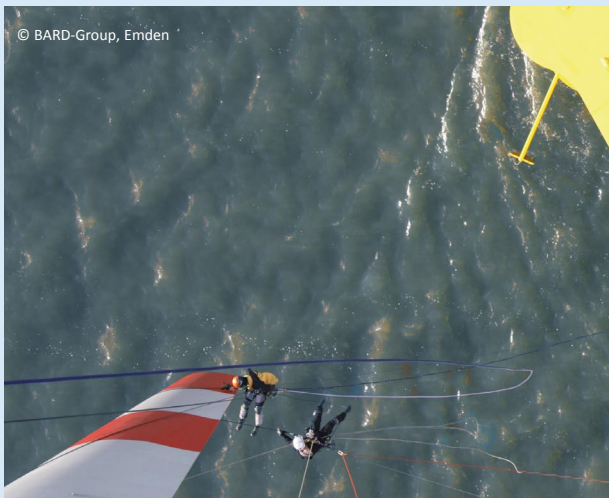
Fig. 2: Industrial climber offshore
Abb.2: Industriekletterer auf See

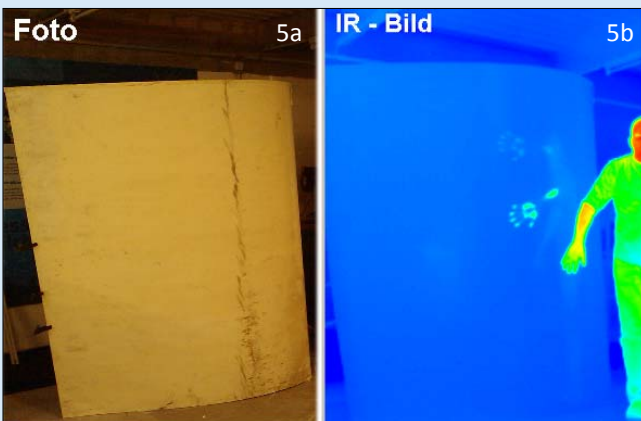
Fig. 5: Test piece (a) visible light (b) infrared with size comparison
 Fig. 5a: Visible light, heavy soiling, no direct damage detectable
 Fig. 5b: Thermographic picture: no detection visible without information of the blade interior
 Abb. 5: Teststück (a) sichtbar (b) infrarot mit Größenvergleich
 Abb. 5a: Optisch, starke Verschmutzung, keine direkten Beschädigungen erkennbar
 Abb. 5b: Thermographisch: keine Auffälligkeiten, ohne Kenntnis des Blattinneren

nation (Fig. 4). In reality, soiling, sunlight and the individual rotor blade geometry can result in false inspection results. Only by comparing thermography with the image from a high-resolution camera can adequate reliability of the data be ensured (Fig. 5). A clear discontinuity is visible if we look at the cross-section. A fully intact blade would show two vertical, dark areas that result from the higher temperature conductivity into the blade's shear web. Such a massive detachment of a shear web will seriously decrease the rotor blade's stability. This can be spotted using the developed method and documented within a few minutes. (Fig. 6 and 7).

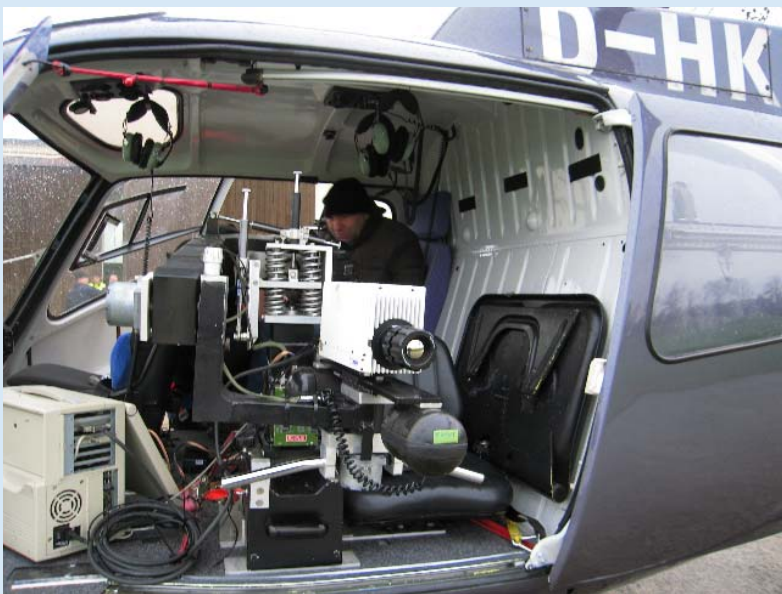
Fig. 8: Measurement technology in the helicopter

Abb. 8: Messtechnik im Hubschrauber

Based on the theoretical and experimental investigations, the method was subjected to a practical test. A helicopter was equipped with suitable measurement technology for this test. It was mounted onto a special bracket in order to compensate vibrations and oscillations (Fig.8). The inspection was carried out under extremely poor weather conditions. A conventional inspection of the rotor blades by industrial climbers would not have been possible for safety reasons due to the squally wind and wind speeds of more than 10 m/s.

Basierend auf den theoretischen und experimentellen Untersuchungen, wurde das Verfahren einem Praxistest unterzogen. Für diesen Test wurde ein Helikopter mit umfangreicher Messtechnik ausgestattet. Diese wurde auf eine spezielle Halterung montiert, um Vibrationen und Schwingungen auszugleichen (Abb.8). Die Wetterbedingungen unter denen die Inspektion durchgeführt wurde, waren

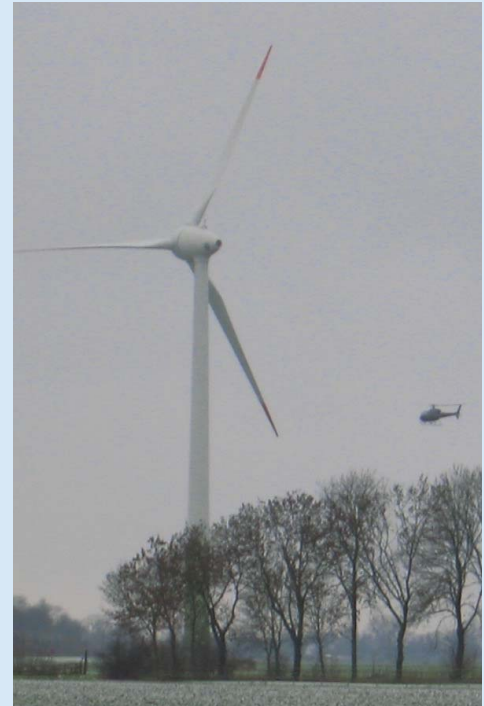
Fig. 9: Helicopter in measuring flight

Abb. 9: Hubschrauber im Messflug
